SVARBREV TIL FM AGDER STATUS MILJØOVERVÅKNING

MILJØOVERVÅKNING ARENDAL LUFTHAVN GULLKNAPP ÅSRAPPORT 2018

OVERVÅKNINGSPROGRAM ARENDAL LUFTHAVN, GULLKNAPP

Arendal Lufthavn Gullknapp AS
Resultater miljøovervåkning 2016

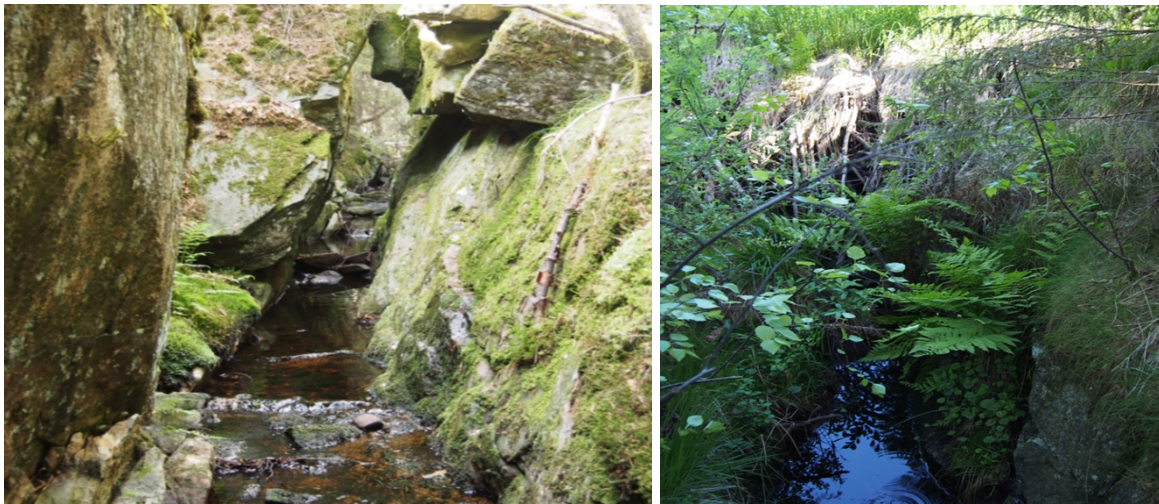
Figur 3: Bilde av henholdsvis prøvetakings punkt 1 (bekkeutløp fra Langemyr i Lilleelv vassdraget) og punkt 2 (bekkeutløp fra Leikmyr i Nidelv vassdraget).

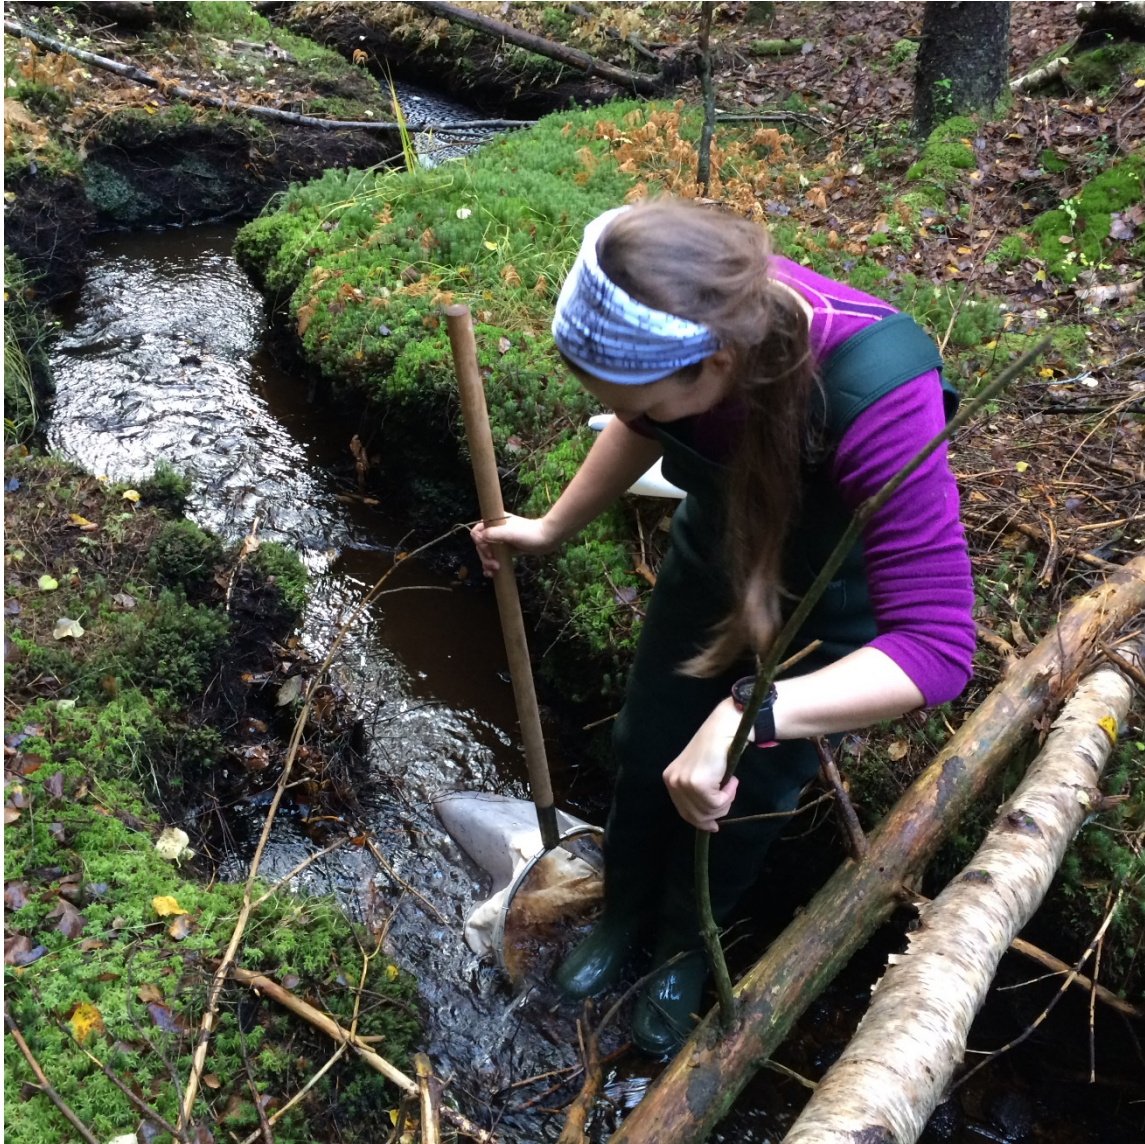
Figur 1: Innsamling av prøvemateriale for bunndyr-analyse.

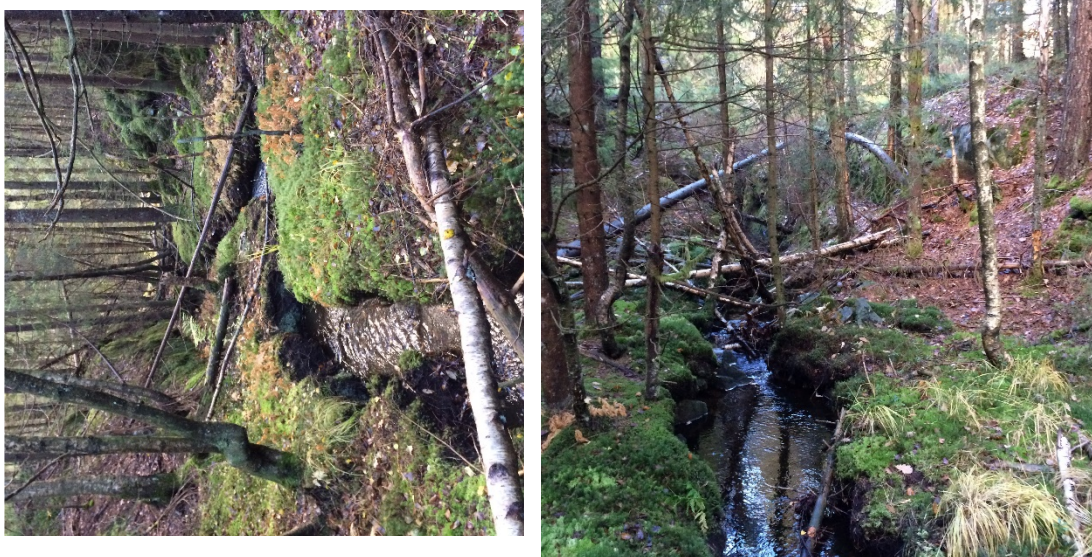
L1 - Langemyr

Figur 4: Foto fra prøvetakningspunkt L1 ved Langemyr.

Prøvetakningspunkt L1 ligger ved Langemyr, sørvest for lufthavnens langside. Bekken har fine prøvetakningsforhold for bunndyr med gode strykpartier og grus/steinbunn. Vannet var klart, men inneholdt en del blader/kvist. Bekken ligger like nedstrøms en myr, inne i barskogområdet. Det var mye mose rundt bekken, og deler av bekken er delvis «kanalisert» gjennom fjellsprekke. Det var mye mose på steiner og kvist i bekken.

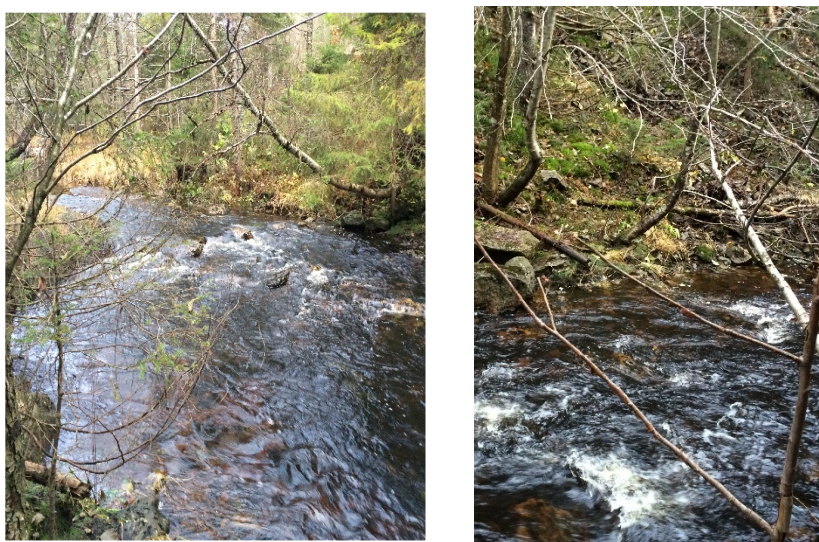
L2 -Lindåstjern

Figur 5: Foto fra prøvepunkt P6 ved Lindåstjern/Lonene.

Prøvepunkt L2 ligger ved Lindåstjern/Lonene. Substratet består av stor stein og grus. Bekken/elva hadde høy vannføring med sterke strykpartier og varierende vanndybder. Noen store stein og litt sterke strykpartier, ellers var det gode prøvetakningsforhold for bunndyr. Det var mye elvemose på steiner og bunn av bekken/elven. Bred elv/bekk.

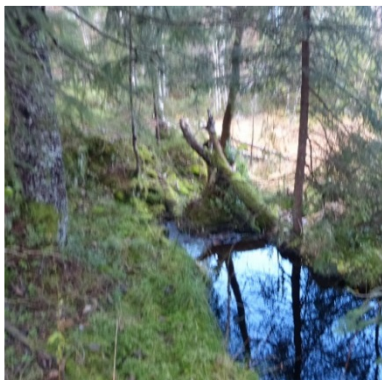
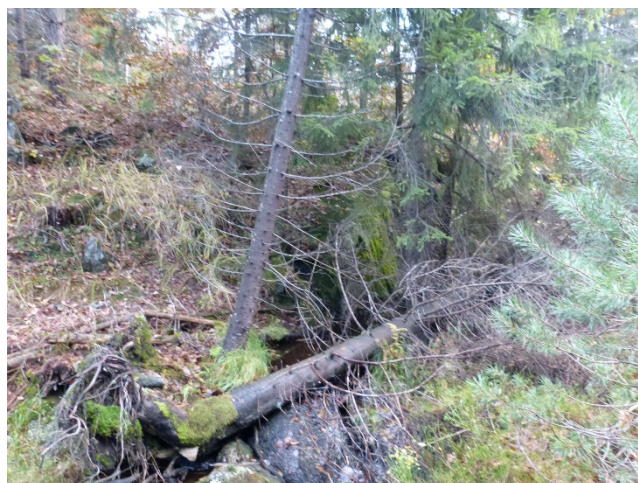
N1 -Leikmyr

Figur 6: Foto fra prøvetakningspunkt P2 ved Leikmyr.

Prøvepunkt N1 ligger ved Leikmyr i retning mot Nidelva (som drenerer mot nord-øst), langs langsiden/ende av flyplass. **Prøvetakningsforhold for bunndyr er dårlig**, og det var få strekk hvor det var mulig å få samlet inn prøven. Lokaliteten bar preg av gjørme/mudderbunn, det var kantrede trær som lå ned i bekken, og dybden i bekken var varierende mellom grunn og svært dyp. Det var også varierende strømningsforhold i bekken, med mye relativt stillestående vann. Det var 3-4 områder i bekken hvor det var svak sildring/stryk. Bekken lå i nærheten av/i myrområde og hadde litt myrlukt/lukt av «råttent organisk stoff». Det var mye blader, kvist og barnåler i bekken, også på bunnen. Vannet var mørkt/brunt med dårlig sikt på dype områder.

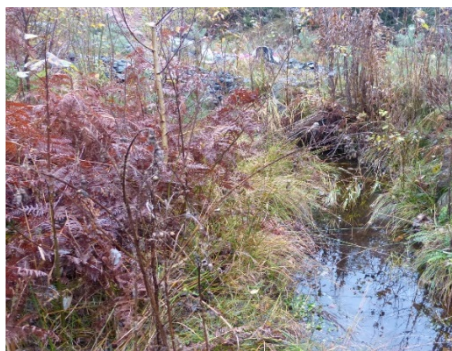
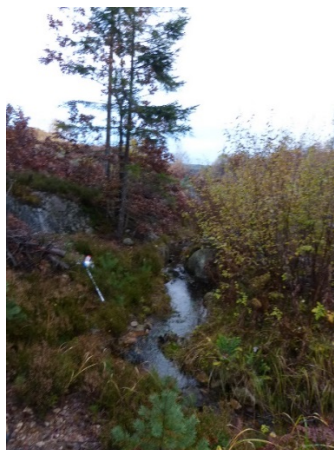
N2-Engkjærra

Figur 7: Foto fra prøvepunkt N2 ved Engkjærra.

Prøvepunkt N2 ligger ved Engkjærra ved utløp over veien fra sørvest-enden av flyplassen, men prøvepunktet tilhører Nidelvavassdraget (vannet drenerer mot nordøst). Bekken er litt bortgjemt mellom mye buskas, gress, og små trær. Substratet består av stor stein/blokk og grus. Det er noe mose og gress i bekken. Vannfargen er klar, svakt brun. Bekken hadde en jevn, rolig vannføring og hadde en bredde på ca. 0,5 m, og dybde på omlag 30 cm. Det var mye overhengende gress/blader ved bekken.

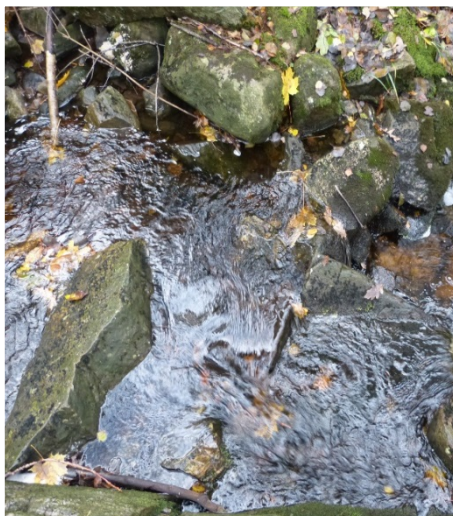
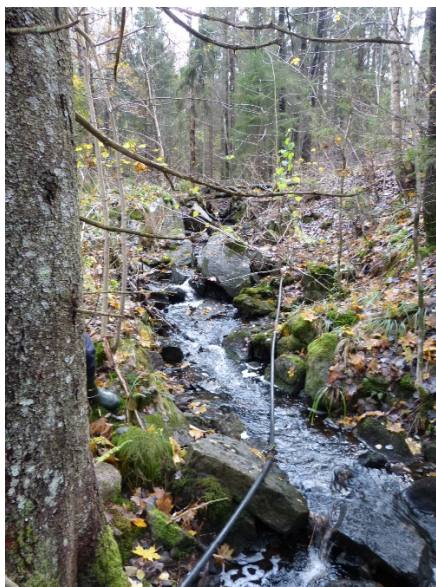
N3- Øygardstjønn

Figur 8: Foto fra prøvepunkt N3 ved Øygardstjønn.

Prøvepunkt N3 er i bekken som renner til Øygardstjønn, nord for flyplassen. Det er middels til stor vannføring i bekken. Varierende substrat, veksler mellom stor stein, mindre stein og grus. Vannet var klart, men det var mye blader i vannet og noe mosevekst på stein. Bekken var generelt relativt grunn, om lag 20 cm dyp. Det meste av bekken hadde gode prøvetakningsforhold for bunndyr. Det lå en vannledning langs bekken, og det går en traktor/ATV vei /sti gjennom deler av bekken.

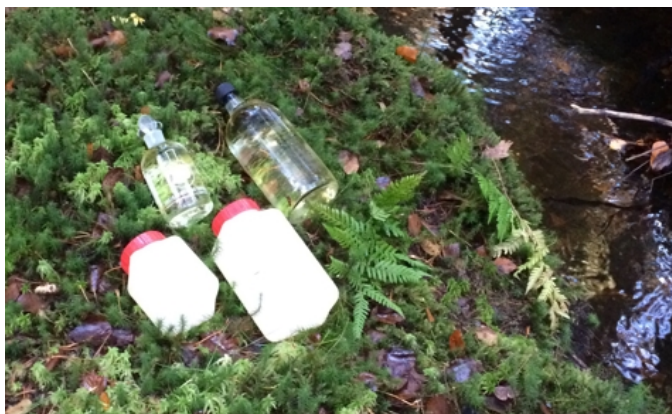
Figur 9: Bilde av prøveflasker for innsamling av vannprøver.
